# Spielplatz-Prüfbericht gemäß DIN EN 1176/77 Jährliche Hauptinspektion

Amt Eiderkanal  
Schulstraße 36  
24783 Osterrönfeld

Prüfung Nr.: 01-2022  
Datum: 18.07.2022  
Prüfer: Christian Heick

Belegenheit: Ahornallee/Am Redder

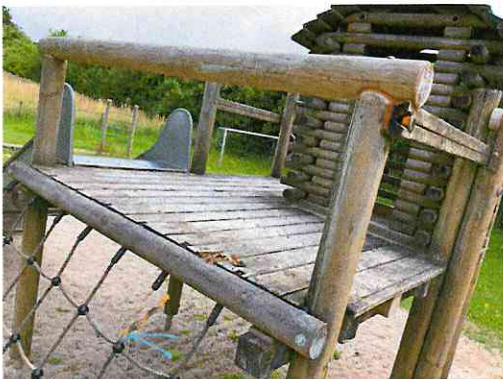
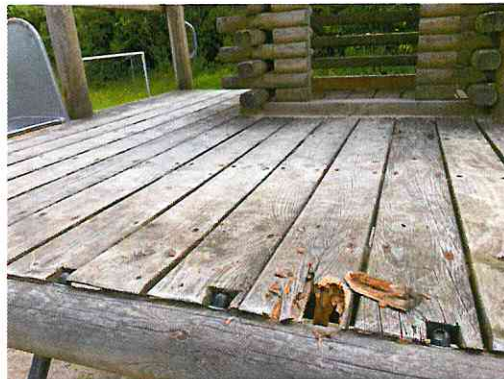
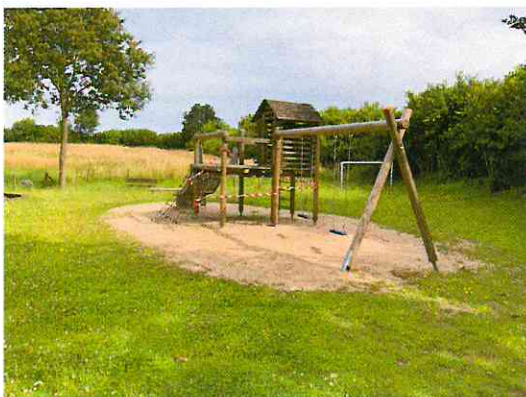
Zu.2\_1

Spielgeräte	Hersteller	Fallschutz				Mängel-	Reparatur
			Sand	Kies	Gummi	andere	kategorie	auszuführen bis
2_1	Spielturm mit Rutsche und Schaukel	Aukam	X				3	Gesperrt
Brüstungsbrett zur Schaukel ist am Rand stark verrottet muss erneuert werden. Holzelemente beginnen zu Rotten beobachten. Tragbalken haben zum Teil Pilzbefall sollten sicherheitshalber erneuert werden. Podestbretter sind zum Teil komplett verrottet Einbruchgefahr Gerät gesperrt. Kletternetz ist defekt muss erneuert werden siehe Foto Gerät gesperrt.								
2_2	Sandkiste		X			X	0	
2_3	Balancierbalken	Sauerland	X				0	
2_4	Stufenreck	Aukam	X			X	2	
Fallschutz ist komplett verdichtet muss überarbeitet werden. Eine Reckstange fehlt.								
2_5	Tor					X	1	
Netz vom Tor ist kaputt.								
2_6	Wipper Fisch	Abc-Team	X			X	0	
2_6	Wipper Kleeblatt		X			X	1	
Hersteller Schild fehlt muss ergänzt werden.

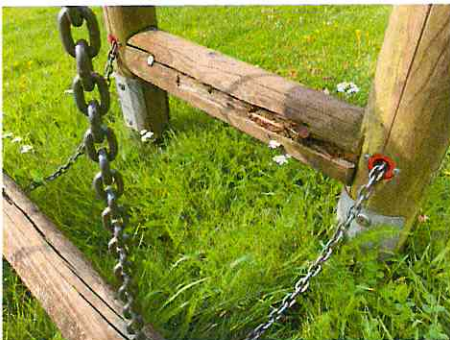
Zu 2\_4

Spielgeräte / Fallschutz								
	Spielgeräte	Hersteller	Fallschutz				Mängel- kategorie	Reparatur auszuführen bis
			Sand	Kies	Gummi	andere		
2_1	Basketballkorb	o.A.				X	0	
2_2	Stufenreck	o.A.	X			X	0	
2_3	Sportplatz	o.A.				X	0	
2_4	Balancierparcour	Playpark					2	Sofort
	Mehrere Holzelemente beginnen an zu rothen und haben Risse. Das Holz ist zu ca. 50% mit Rissen versehen. Die Elemente müssen beobachtet werden und ggf erneuert werden. Bei der Wackelbrücke ist der Eingangsbalken verrottet muss erneuert werden.							
2_5	Tunnelröhre	o.A.				X	2	Sofort
	Auf der Hinteren Seite vom Hangschutz ist ein Standpfosten im Erdbereich verrottet muss erneuert werden.							
2_6	Hangrutsche	ABC-Team				X	0	
2_7	Seilbahn					X	2	
	Der Fallschutz ist weckgespielt und die Wurzeln stehen heraus kompletter Fallschutz muss überarbeitet werden.							
2_8	Nestschaukel					X	0
