# **Sachstandsbericht zu den Sanierungsarbeiten an der Grund- und Gemeinschaftsschule in Schacht-Audorf**

## **Aktueller Stand 18.08.2016**

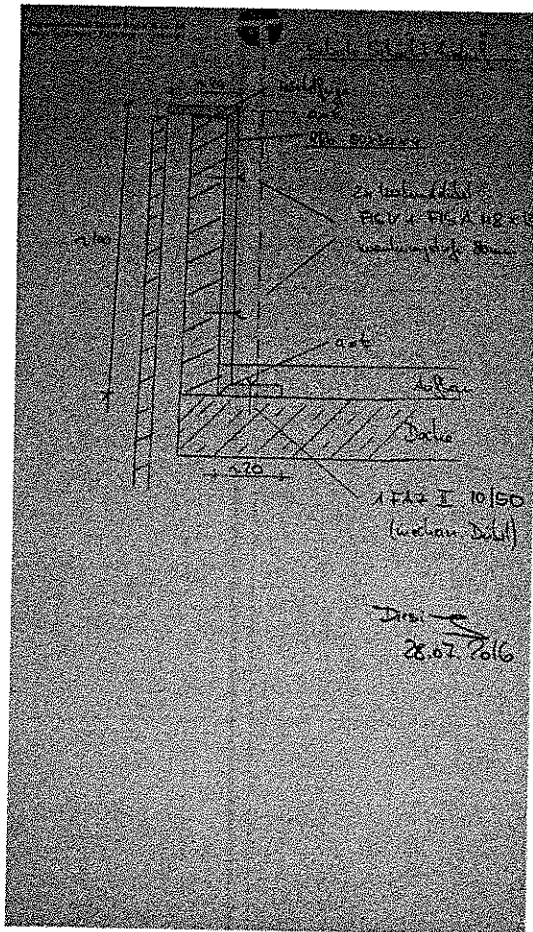
- Das vorhandene Brüstungsmauerwerk im Bereich der Heizkörpernischen war nur 11,5cm stark und erheblich instabil, hier wurde des weiteren noch festgestellt, dass der Verblender keine Verbindung zum Hintermauerwerk hat und ein fachgerechter Einbau ( die erforderliche Lastabtragung ) der neuen Fensterelemente nicht erfolgen konnte. Dazu mußte das Statikbüro Trebes herangezogen werden um hier einen statischen Lösungsvorschlag zu bekommen. Dieses wurde gemäß des nach folgendes Foto bemessen gefertigt und eingebaut.

Querschnitt Außenwand  
Z-Konsolen zur Lastabtragung im Bereich der großen Fensterelemente

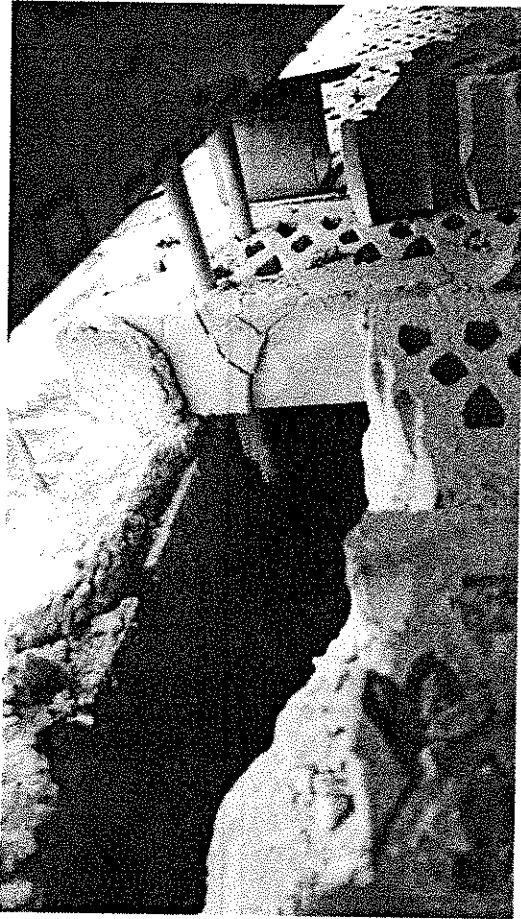
Auf diesem Foto ist zu sehen Aufbau von Außen (links) Sparverblender ca. 6cm Luftschicht, 11,5cm Innenmauerwerk, nur im Bereich der Fenster durch Heizkörpernischen.

Hier war der obere Abschluß unter den alten Fenstern mit einem Lochstein versehen. " Keine Lastabtragung der neuen Fenster nach unten möglich"
