Neues Parkplatzgelände der Kröger Werft in der Hüttenstraße Bodenuntersuchungen

Bericht: ALN - Analytik Labor Nord GmbH
Schanzenstr. 10, 25746 Heide

Auftraggeber: Kröger Werft GmbH & Co. KG
Hüttenstraße 25
24790 Schacht-Audorf

Heide, den 15.02.2016

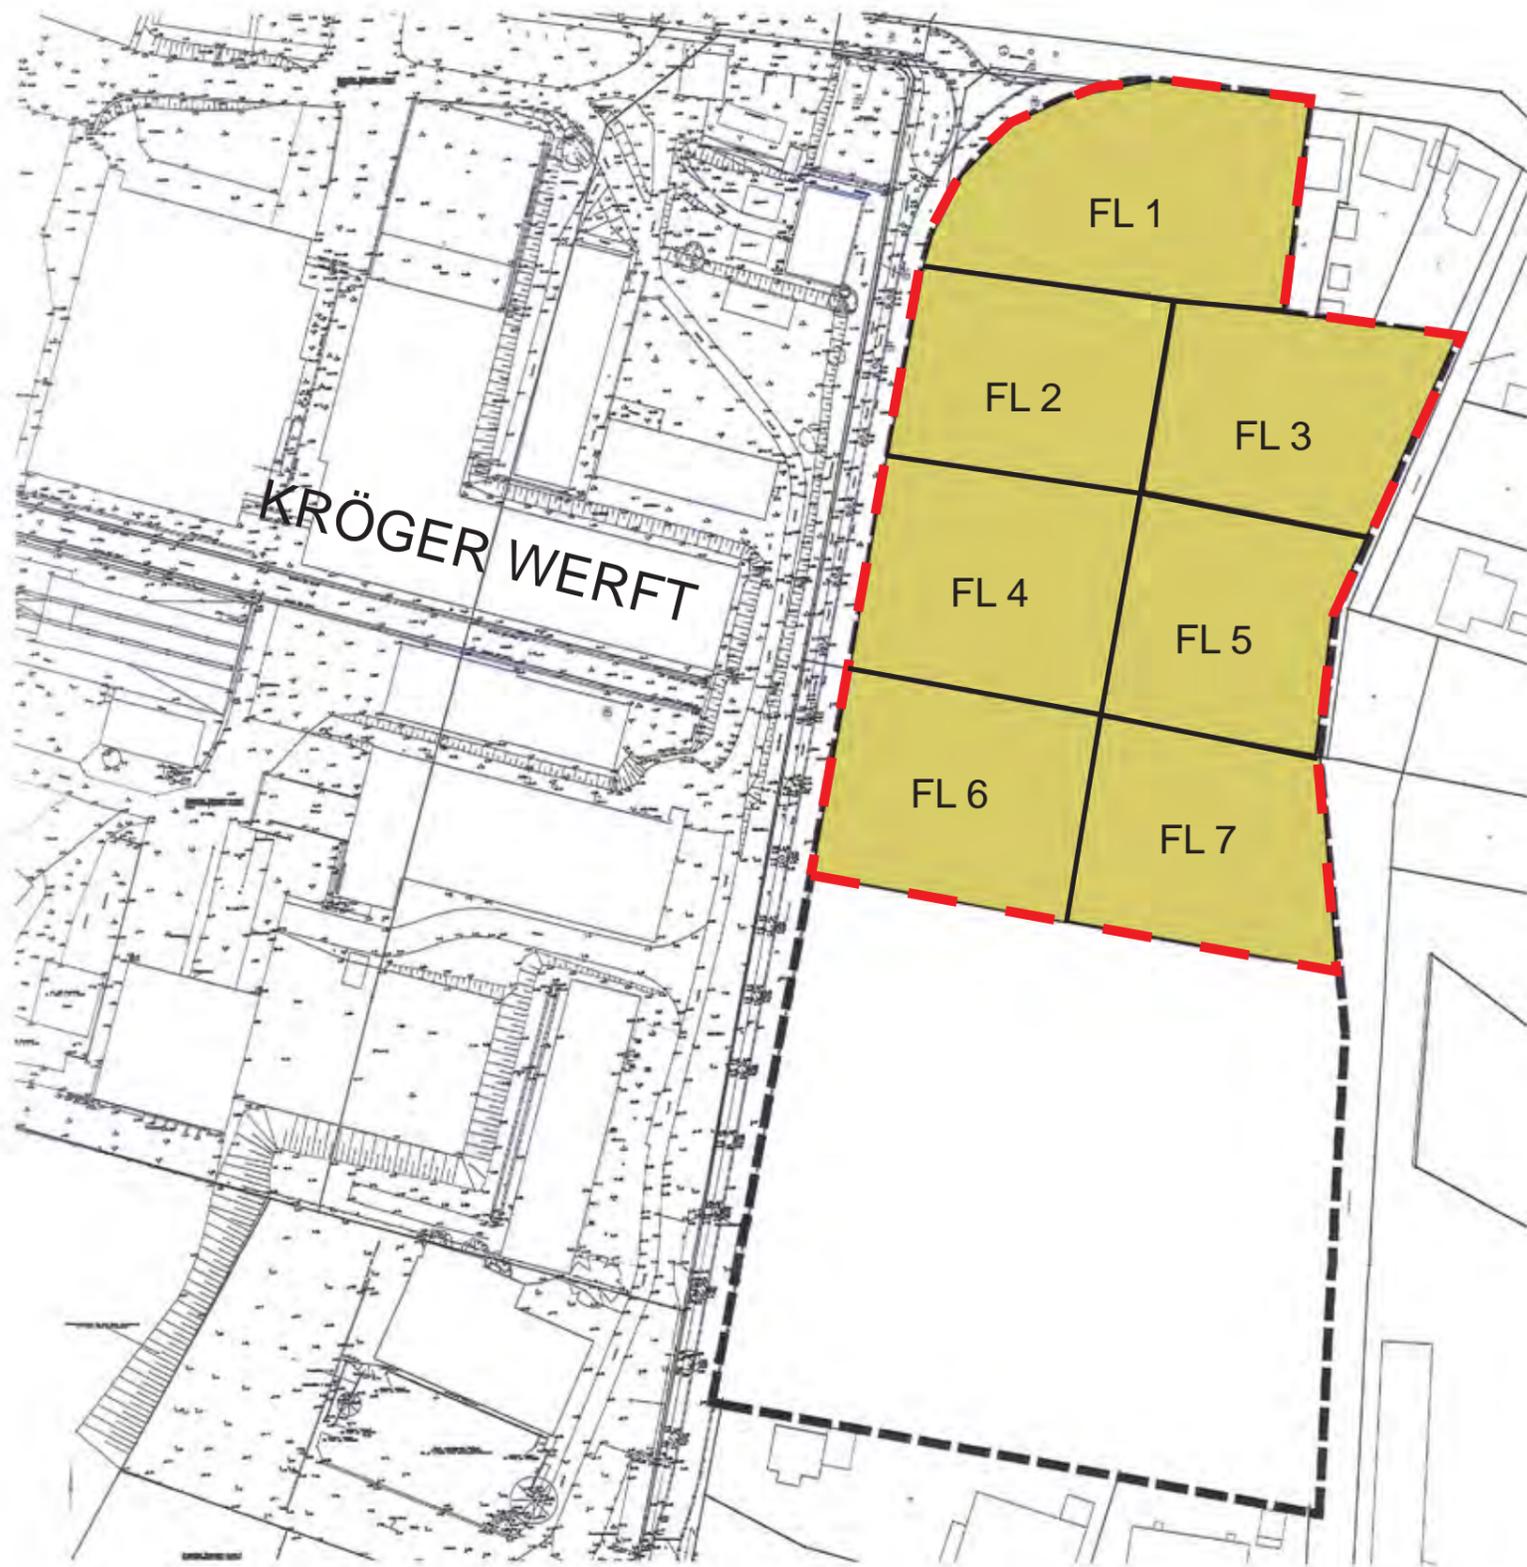
Anlage: 1.2

Grenze des Untersuchungsgebietes

FL 2 untersuchte Teilfläche

Lage des Untersuchungsgebietes
mit untersuchten Teilflächen

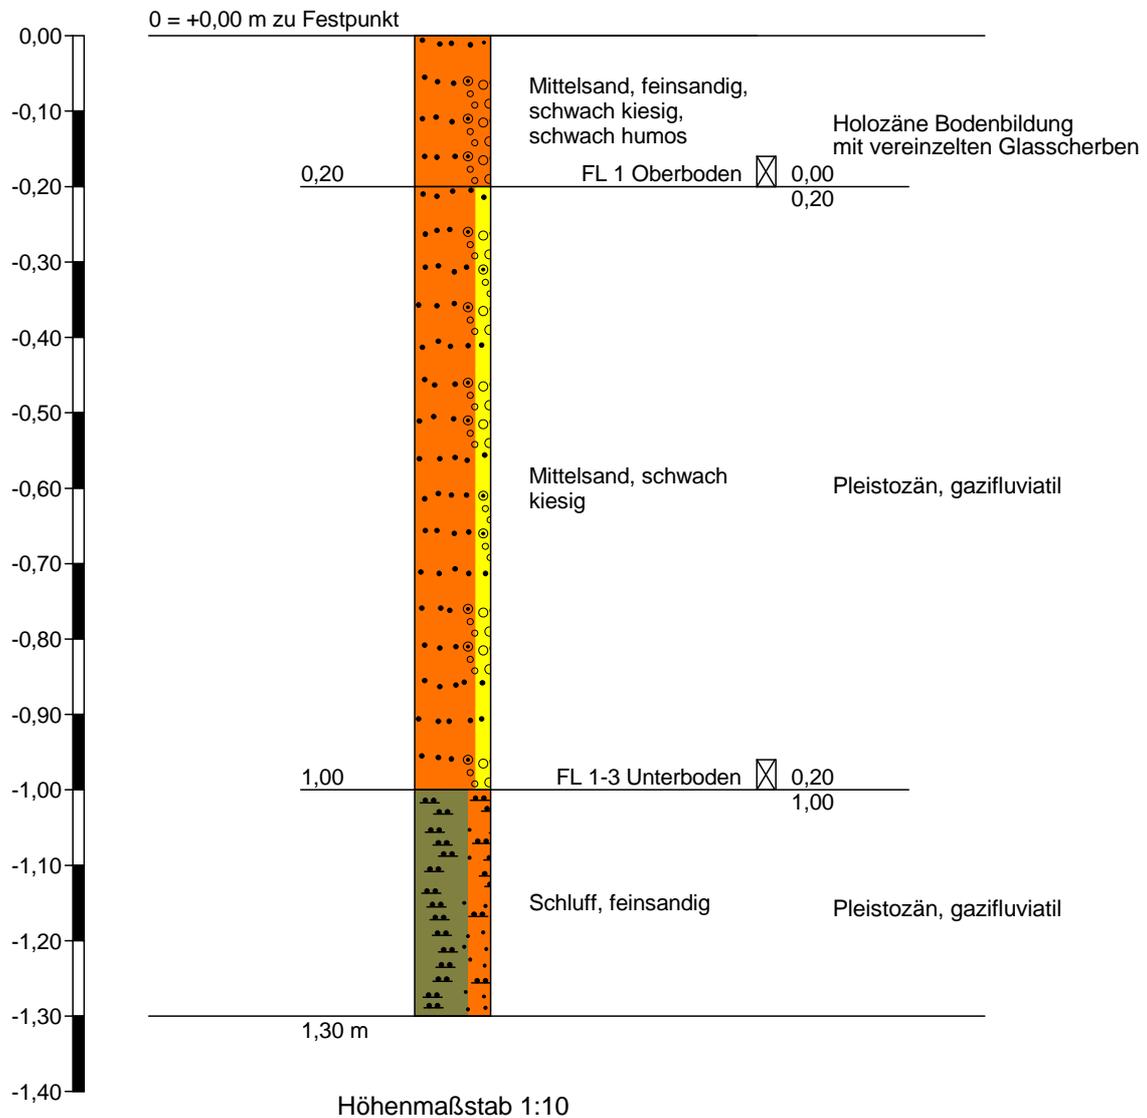
c) Beschaffenheit nach Bohrgut	d) Beschaffenheit nach Bohrvorgang	e) Farbe			Art	Nr.	Tiefe in m (Unter- kante)
	f) Übliche Benennung	g) Geologische ¹⁾ Benennung	h) ¹⁾ Gruppe	i) Kalk- gehalt				
0,20	a) Mittelsand, feinsandig, schwach kiesig, schwach humos		b) mit vereinzelt Glasscherben		schwach feucht	FL 1 Ob erb	0,20

c)	d)	e) dunkelgrau					
	f)	g) Holozäne Bodenbildung	h)	i)				
1,00	a) Mittelsand, schwach kiesig		b)		schwach feucht	FL 1-3 Unt erb	1,00	
	c)	d)	e) gelblichbraun

f)	g) Pleistozän, glazifluviatil	h)	i)				
1,30	a) Schluff, feinsandig		b)		feucht			
	c)	d)	e) gelblichbraun					
	f)	g) Pleistozän, glazifluviatil	h)	i)

Zeichnerische Darstellung von Bohrprofilen nach DIN 4023

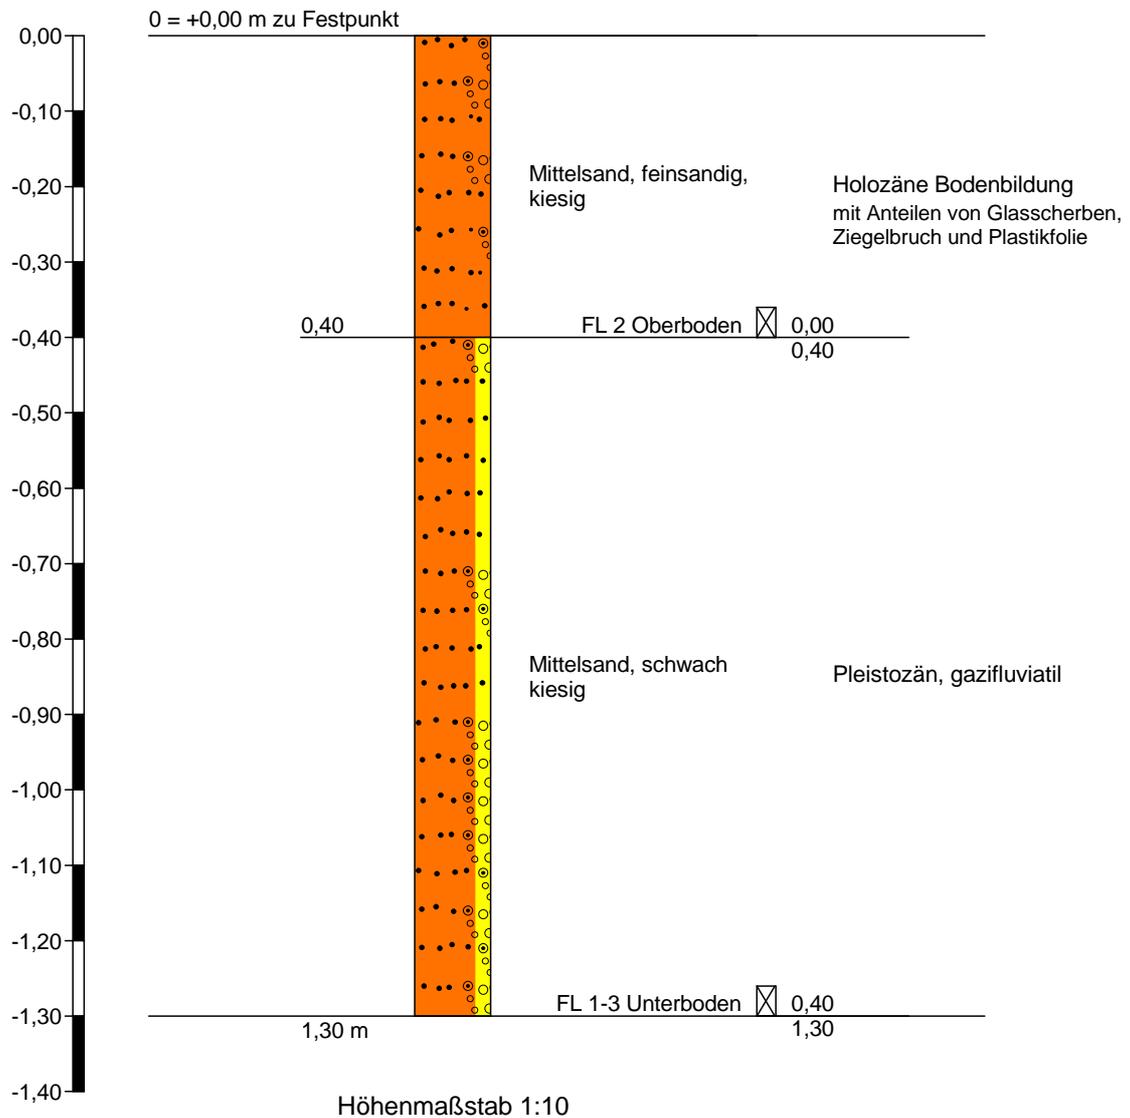
f) Übliche Benennung		g) Geologische ¹⁾ Benennung		h) ¹⁾ Gruppe	i) Kalk- gehalt						
0,40	a) Mittelsand, feinsandig, kiesig				schwach feucht		FL 2	0,40

b) mit Anteilen von Glascherben, Ziegelbruch und Plastikfolie										
			d)						e) dunkelgrau		Ob erb
	f)		g) holozäne Bodenbildung						h)	i)	
1,30	a) Mittelsand, schwach kiesig				schwach feucht		FL 1-3	1,30

b)										
			d)						e) gelblichbraun		Unt erb
	f)		g) Pleistozän, glazifluviatil						h)	i)	
	a)										
	b)										
			d)						e)		
	f)		g)						h)	i)

Zeichnerische Darstellung von Bohrprofilen nach DIN 4023

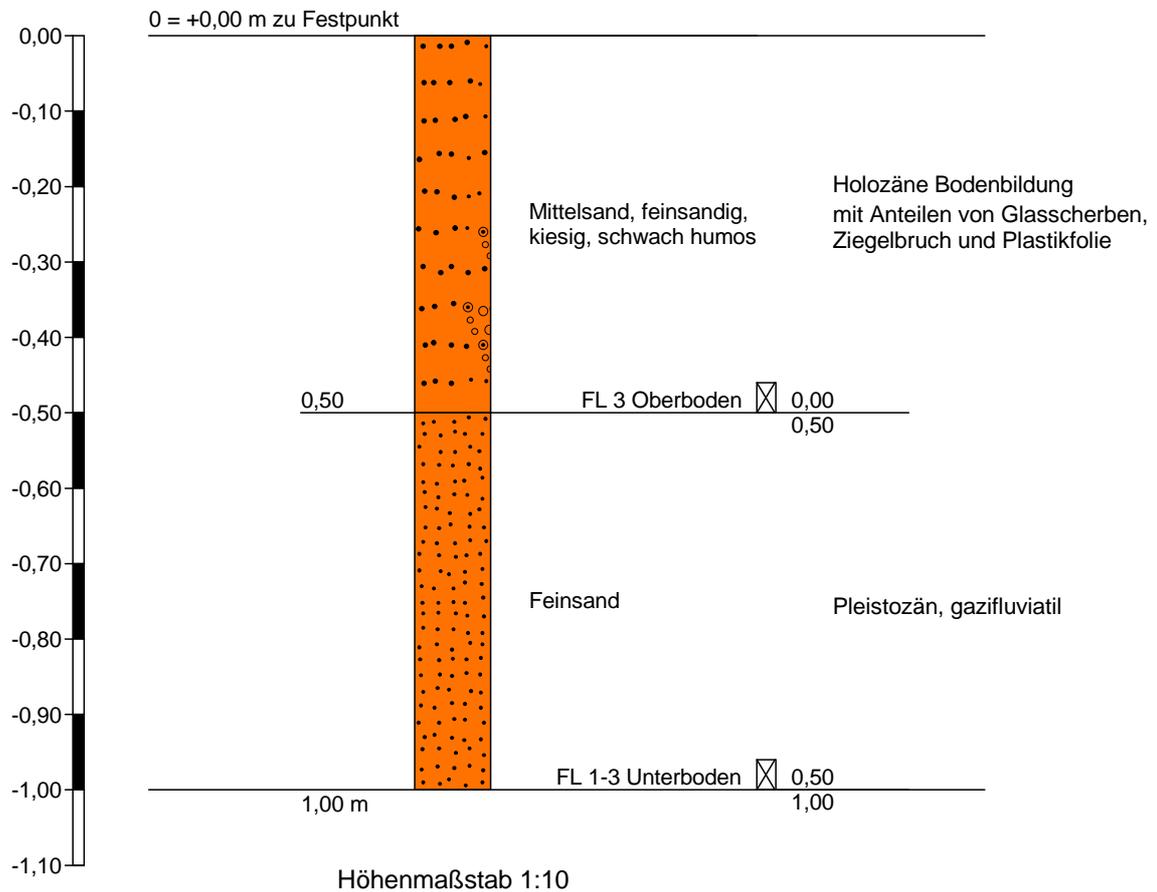
FL 3

Zeichnerische Darstellung von Bohrprofilen nach DIN 4023

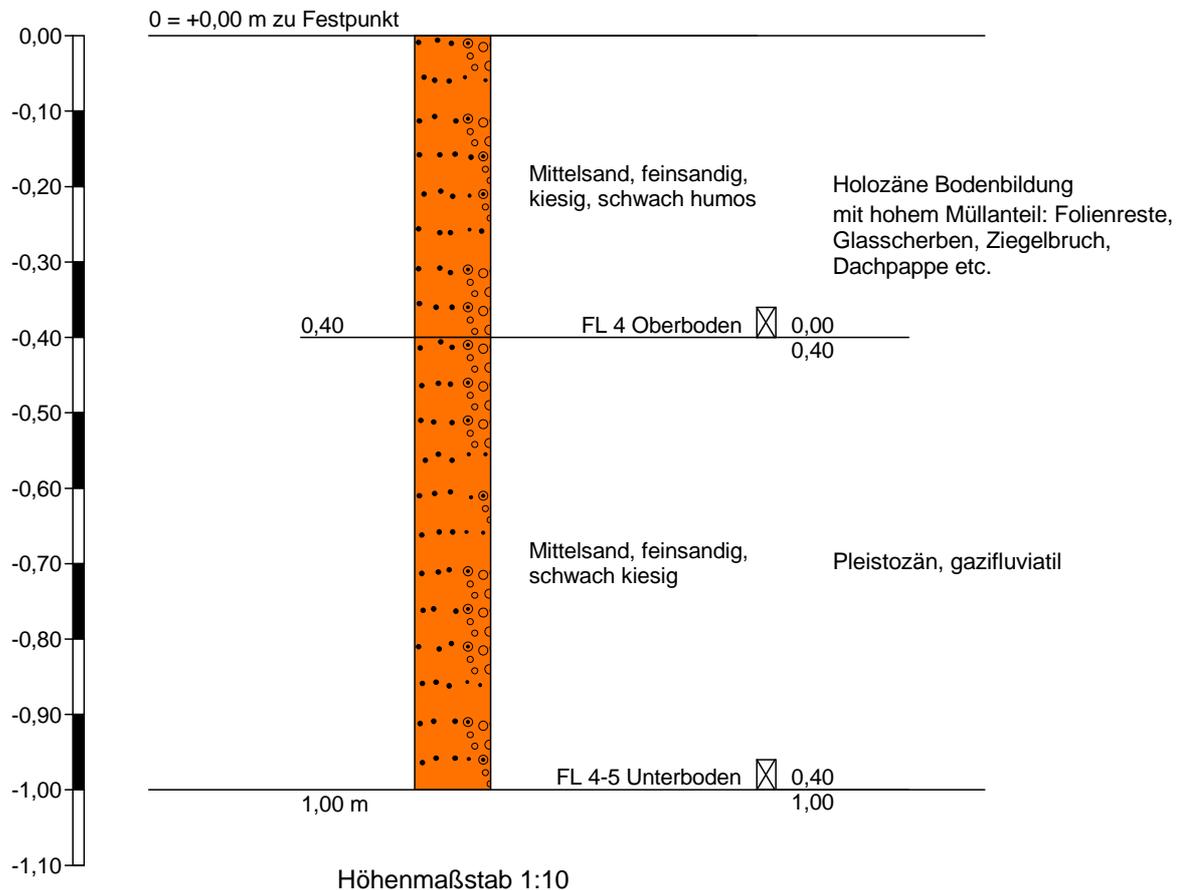
b) Ergänzende Bemerkungen ¹⁾					Art	Nr.	Tiefe in m (Unter- kante)
	c) Beschaffenheit nach Bohrgut	d) Beschaffenheit nach Bohrvorgang	e) Farbe					
	f) Übliche Benennung	g) Geologische ¹⁾ Benennung	h) ¹⁾ Gruppe	i) Kalk- gehalt				
0,40	a) Mittelsand, feinsandig, kiesig, schwach humos				schwach feucht	FL 4	Ob erb	0,40

b) mit hohem Müllanteil: Folienreste, Glasscherben, Ziegelbruch, Dachpappe etc.							
	c)	d)	e) dunkelgrau					
	f)	g) holozäne Bodenbildung	h)	i)				
1,00	a) Mittelsand, feinsandig, schwach kiesig				schwach feucht	FL 4-5	Unt erb	1,00

b)							
	c)	d)	e) hellgelblich- graubraun					
	f)	g) Pleistozän, glazifluviatil	h)	i)				
	a)							
	b)							
	c)	d)	e)					
	f)	g)	h)	i)				
	a)

Zeichnerische Darstellung von Bohrprofilen nach DIN 4023

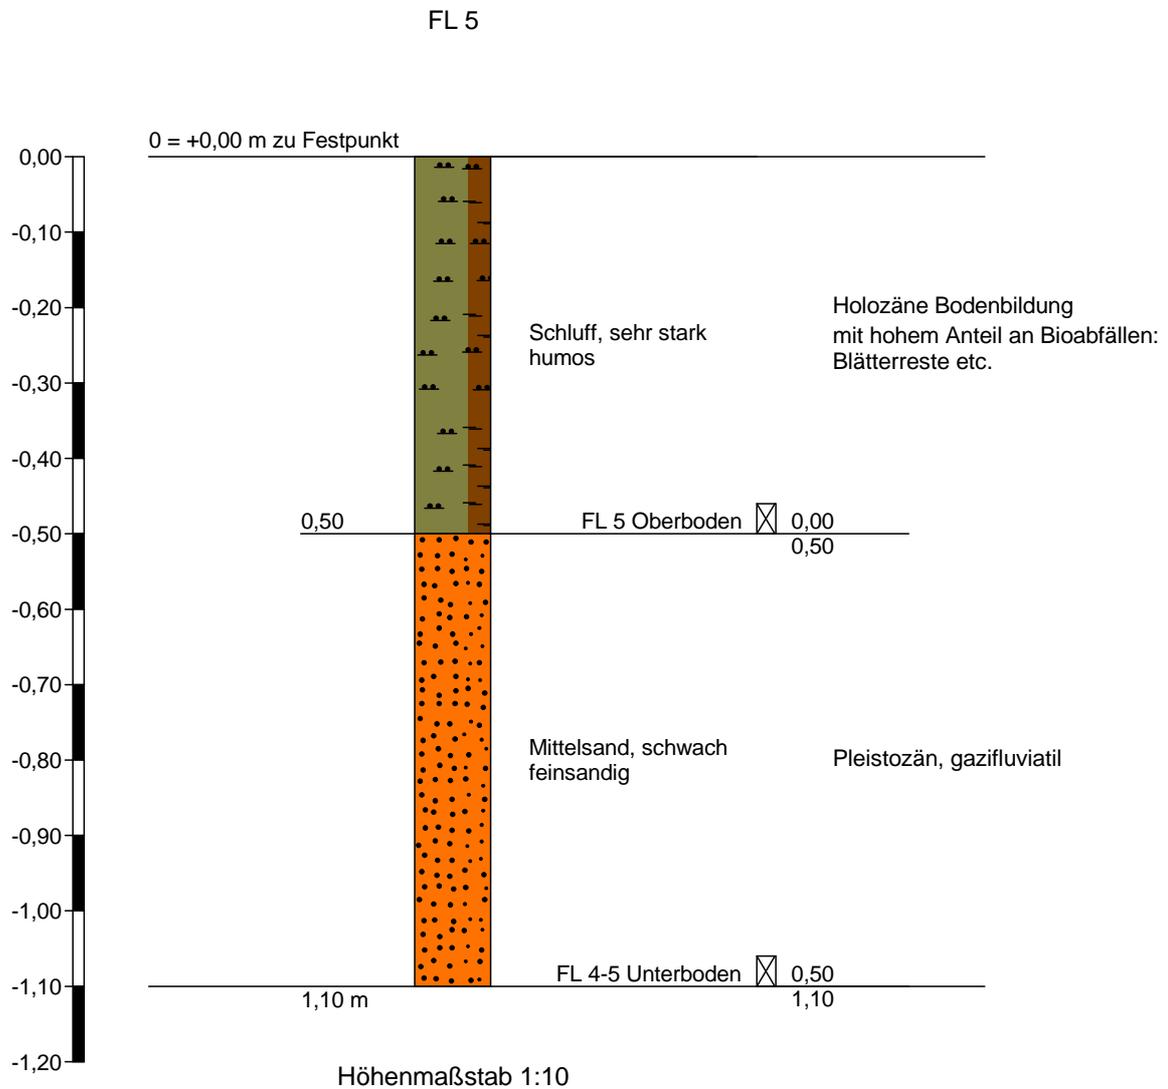
b) Ergänzende Bemerkungen ¹⁾					Art	Nr.	Tiefe in m (Unter- kante)
	c) Beschaffenheit nach Bohrgut	d) Beschaffenheit nach Bohrvorgang	e) Farbe					
	f) Übliche Benennung	g) Geologische ¹⁾ Benennung	h) ¹⁾ Gruppe	i) Kalk- gehalt				
0,50	a) Schluff, sehr stark humos				schwach feucht		FL 5 Ob erb	0,50

b) mit hohem Anteil an Bioabfällen: Blätterreste etc.							
	c)	d)	e) sehr dunkelbräunlichgrau					
	f)	g) holozäne Bodenbildung	h)	i)				
1,10	a) Mittelsand, schwach feinsandig				schwach feucht		FL 4-5 Unt erb	1,10

Zeichnerische Darstellung von Bohrprofilen nach DIN 4023

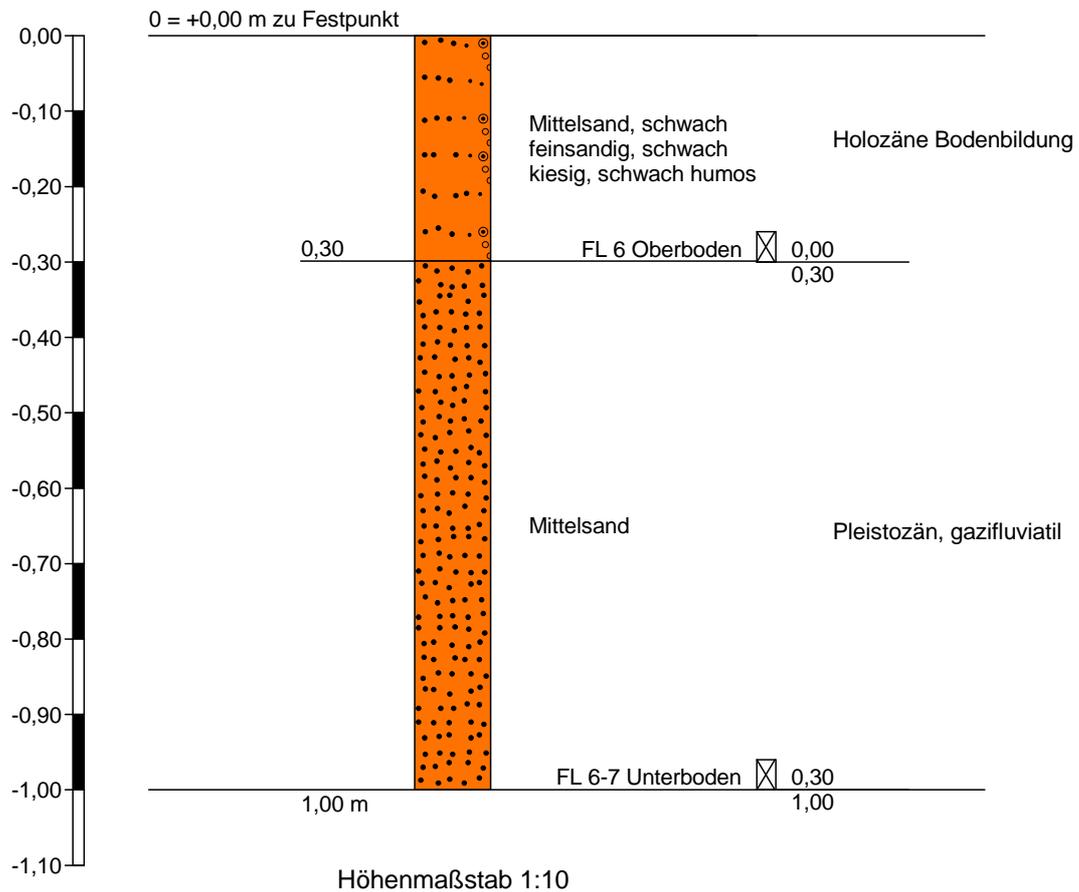
b) Ergänzende Bemerkungen ¹⁾					Art	Nr.	Tiefe in m (Unter- kante)
	c) Beschaffenheit nach Bohrgut	d) Beschaffenheit nach Bohrvorgang	e) Farbe					
	f) Übliche Benennung	g) Geologische ¹⁾ Benennung	h) ¹⁾ Gruppe	i) Kalk- gehalt				
0,30	a) Mittelsand, schwach feinsandig, schwach kiesig, schwach humos				schwach feucht	FL 6	Ob erb	0,30

b)							
	c)	d)	e) dunkelgrau					
	f)	g) holozäne Bodenbildung	h)	i)				
1,00	a) Mittelsand				schwach feucht	FL 6-7	Unt erb	1,00
	b)							
	c)	d)	e) hellgelblich- graubraun

Zeichnerische Darstellung von Bohrprofilen nach DIN 4023
